改善事例

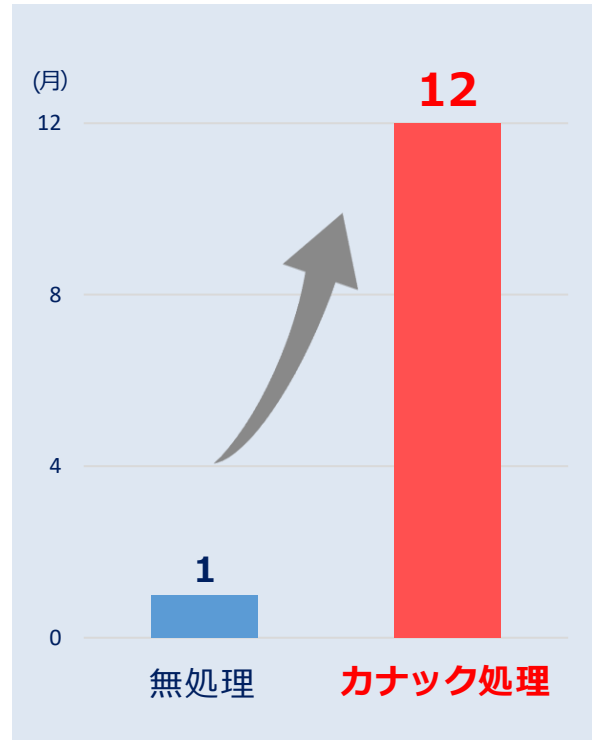
ベンド管

ユーザー：樹脂成形メーカー
処理対象：ベンド管（樹脂搬送用パイプ）
材質：SUS304
相手材：樹脂ペレット（GF55%）

約1カ月でR部に穴が開き交換

↓
12カ月以上
使用可能

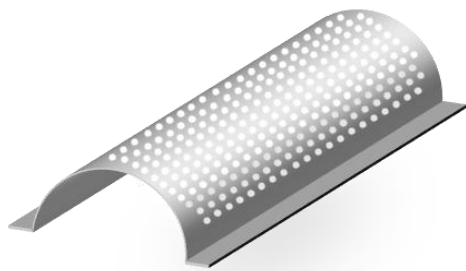
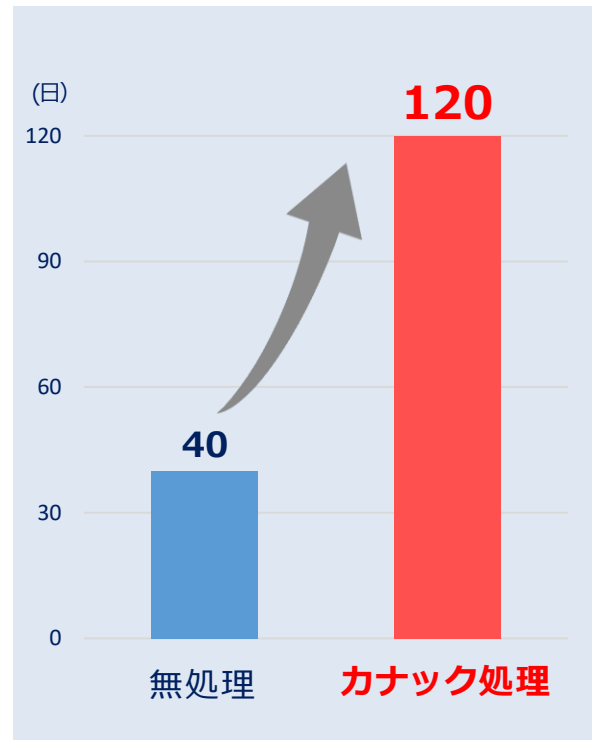
スクリーン

ユーザー：リサイクルメーカー
処理対象：スクリーン
材質：SUS304
相手材：タイルカーペット（破碎後）

40日で摩耗による交換

↓
120日まで延命
