# 下地として処理することで コーティング被膜が剥がれ難くなります！

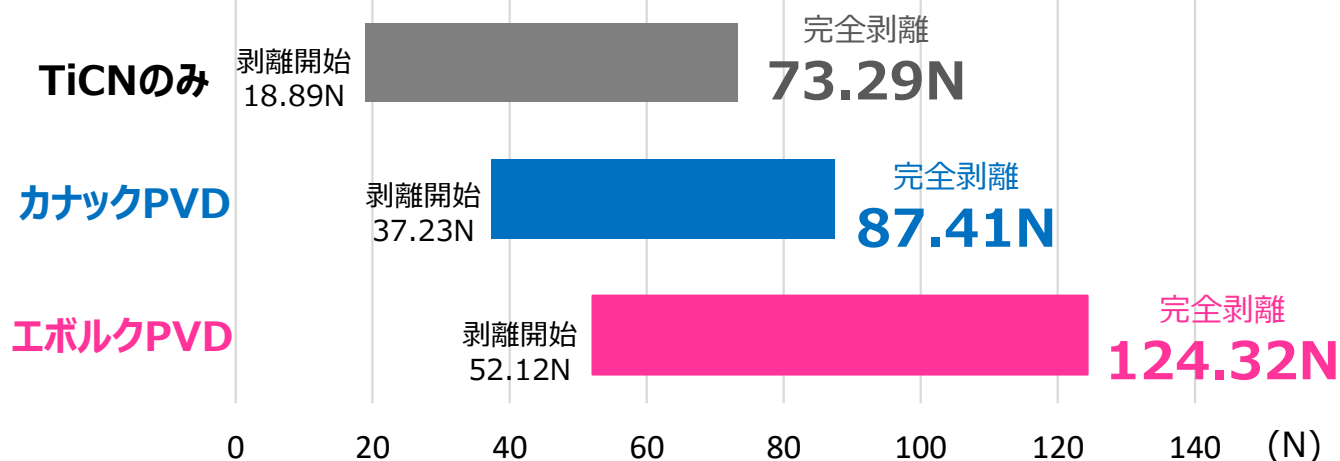
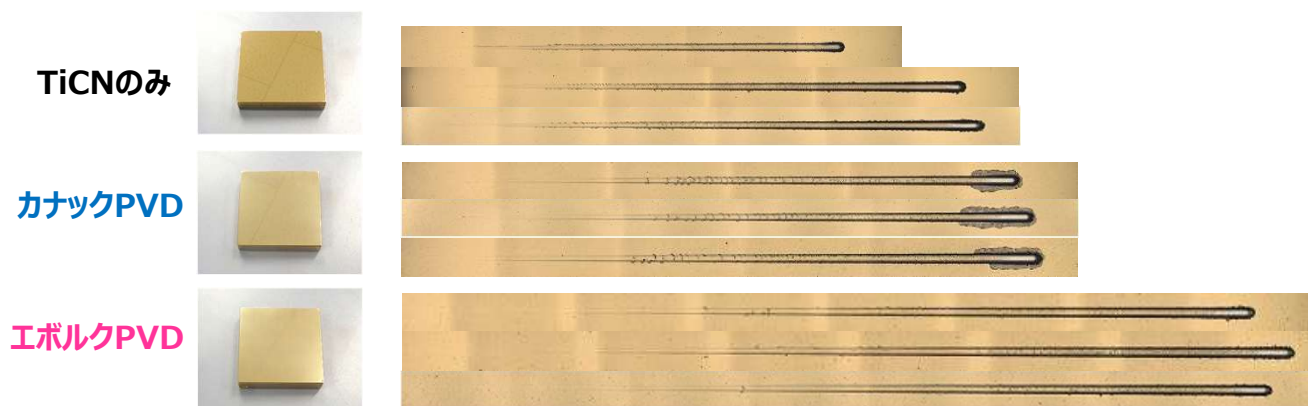
## スクラッチ試験

スクラッチ試験(n=3) 材質：SKD11(高温戻し) 被膜：TiCN

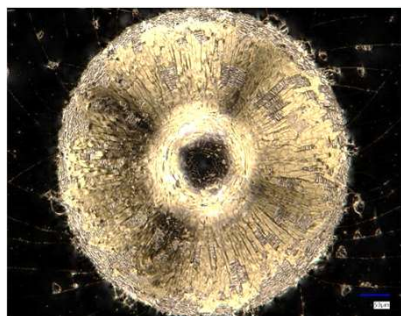
TiCNのみ

外周部・内部に  
剥離損傷

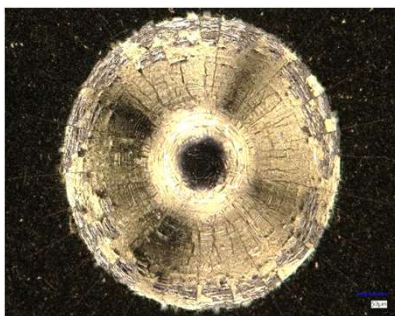
カナックPVD

外周部分のみ  
剥離損傷

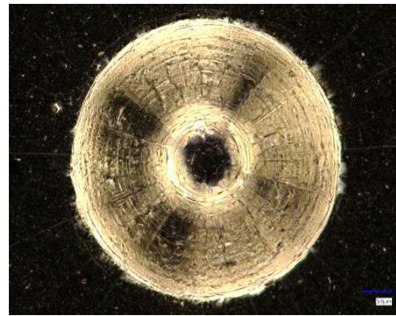
エボルクPVD

剥離損傷の発生なし
